鄰房基腳入侵之托底工法處理案例探討
**A CASE STUDY ON THE UNDERPINNING OF
INTRUDING FOUNDATIONS OF
AN ADJACENT BUILDING**

原著載於第七屆大地工程學術研究討論會
1997年8月28~30日，第一冊，第577~584頁

鄰房基腳入侵之托底工法處理案例探討

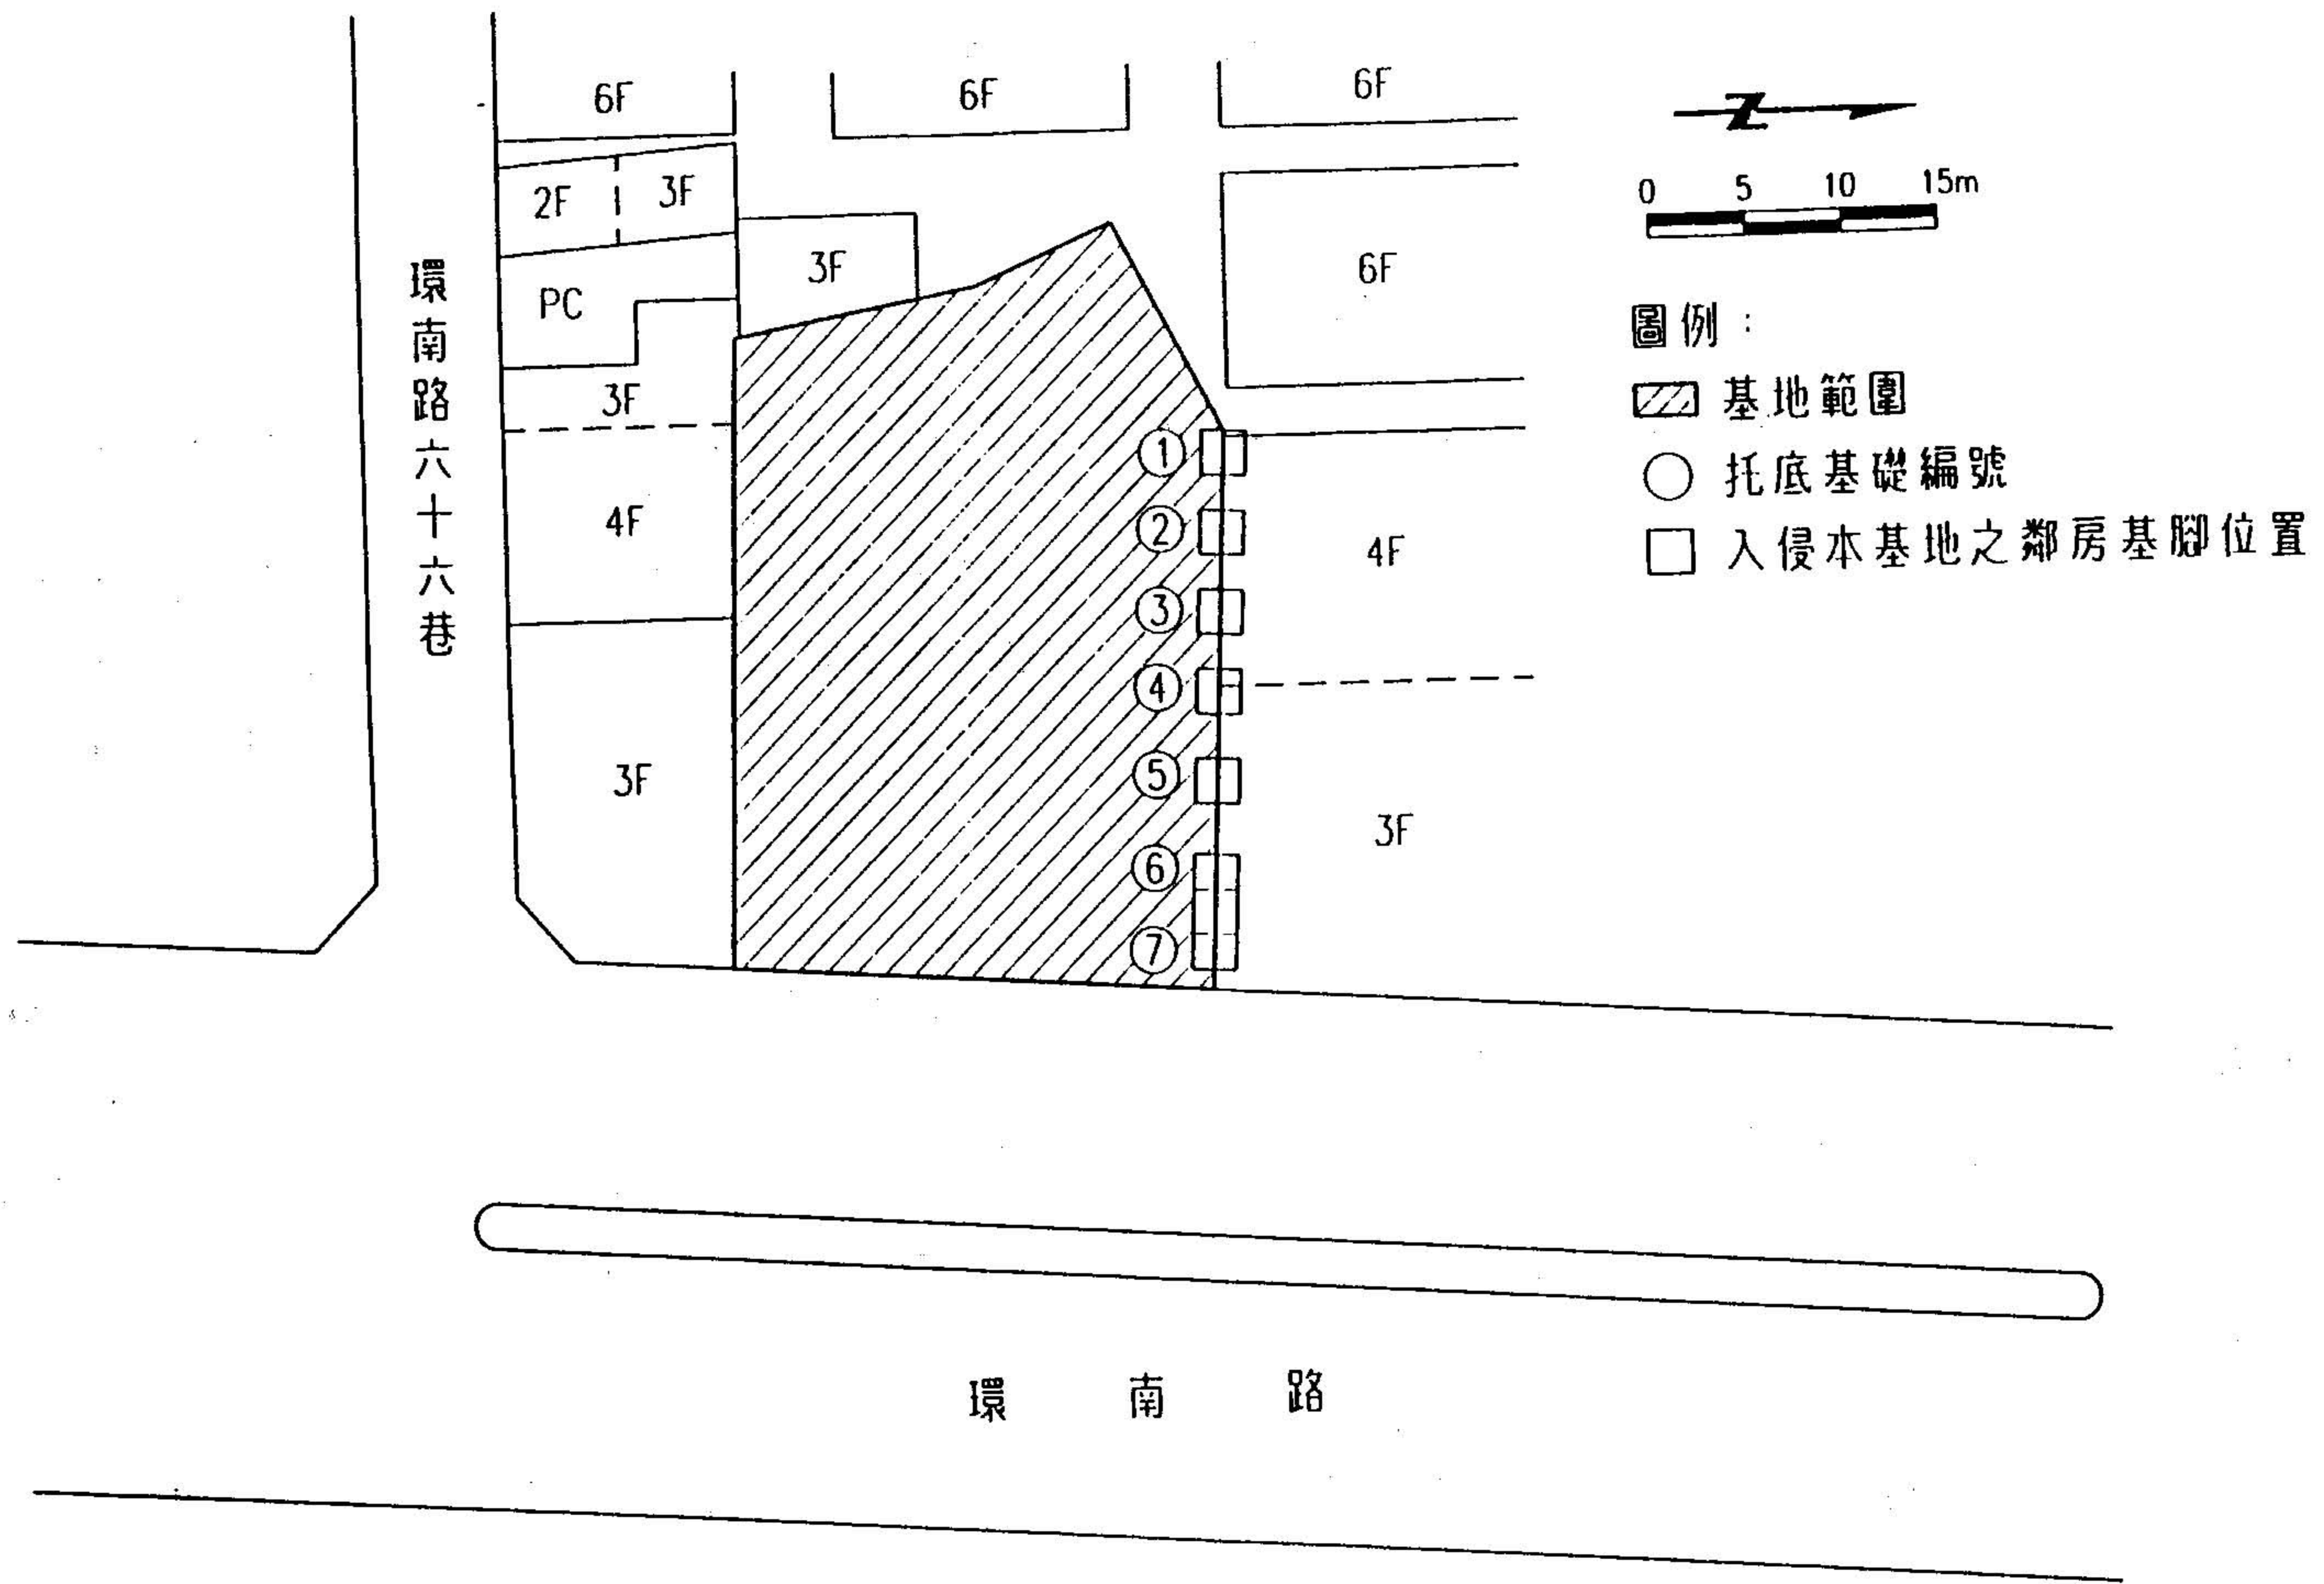
圖 1 基地及托底基礎平面位置示意圖

本基地位於中壢市環南路旁，基地面積約達940平方公尺，四周之建築物及環境如圖1所示，其中東側為30公尺寬之環南路，西側與數棟六層之民房相鄰，南、北二側緊鄰數棟三至四層之民房，其中北側鄰房於基地調查期間，並發現有獨立基腳入侵之問題(詳圖1)。

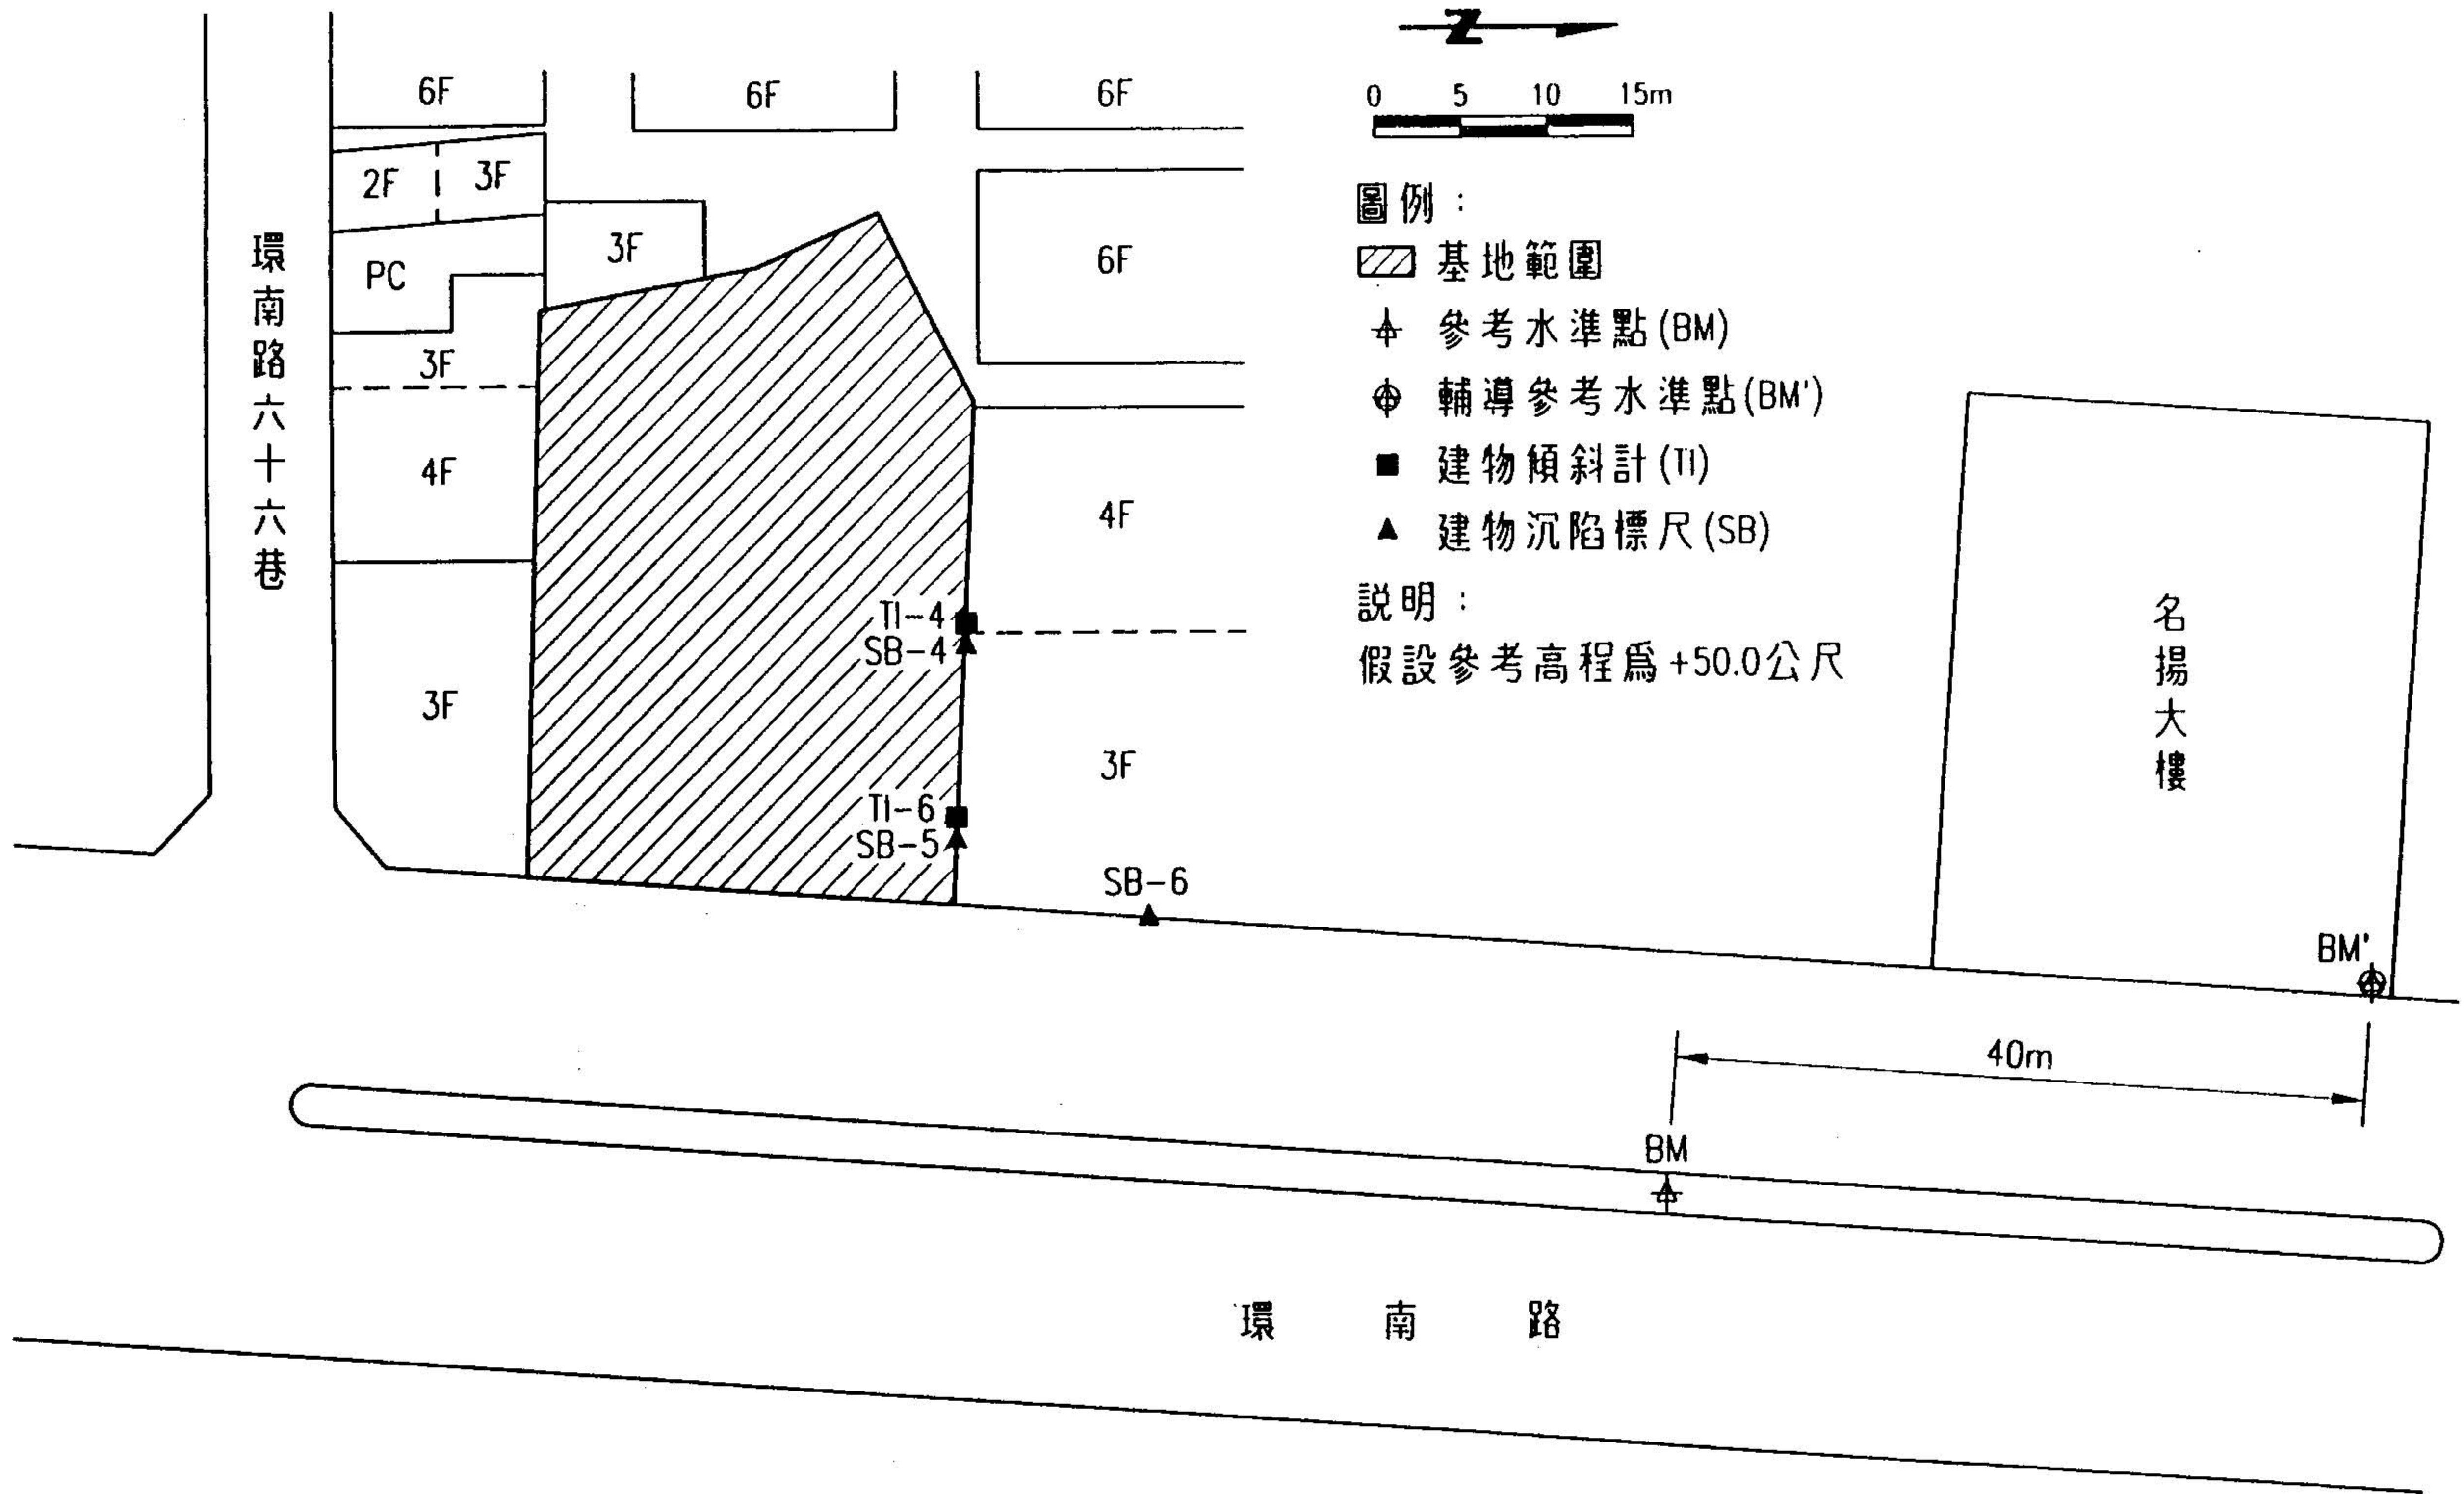
圖 5 托底施工安全監測系統平面配置圖

此外,為了解本托底工程之成效,並確保基地開挖期間該鄰房之安全,乃在完成托底施工後於該鄰房柱位裝設建物沉陷標尺及建物傾斜計等監測儀器(詳圖5),並進行持續量測至一樓樓版構築完成為止。

於基礎開挖和地下室構築期間,曾對進行托底工程之北側鄰房所裝設建物沉陷標尺及建物傾斜計等監測儀器進行持續量測,監測結果顯示,於開挖施工期間,該鄰房最大傾斜量約1/793(4分20秒),在監測管理值範圍內,而其傾斜方向約略向開挖面反方向傾斜,與基地南側及西側鄰房之傾斜方向相反,研判該建物之南側基腳(與開挖面相鄰側)因已進行托底處理,基腳所承受之結構物荷重經由微型樁之傳遞,而承載於卵礫石層,故較不受基地內開挖施工時上層粘土層側向變形之影響而產生沉陷,而該建物之北側基腳,因仍承載於粘土層上,故可能受基地內開挖施工之影響而產生沉陷,因此造成該鄰房向開挖面反方向傾斜。

此外,根據建物沉陷標尺量測結果顯示,該鄰房靠近開挖側之最大沉陷量約為0.6公分,亦在監測管理值之範圍內。
