軟弱砂泥岩互層岩盤之
公路邊坡整治案例探討
**CASE HISTORIES OF STABILIZATION OF
HIGHWAY SLOPES IN SOFT SANDSTONE AND
MUDSTONE INTERBEDDED FORMATION**

顏東利，陳俊樺，秦中天，張文城
T. L. Yen, C. H. Chen, C. T. Chin and W. Chang

原著載於地工技術雜誌第 72 期
1999 年 4 月, 第 13~22 頁

軟弱砂泥岩互層岩盤之公路邊坡整治案例探討

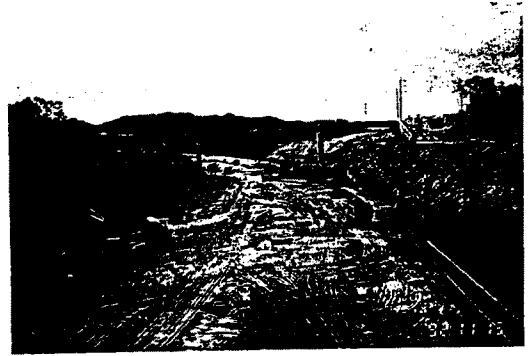
照片三 案例二坍塌整治施工情形(擋土樁已打設，黑色部份為地下水滲水位置)

本案例路段之兩側多為水田，且緊鄰老舊之灌溉渠道。依據規劃設計階段所進行之地質調查結果，推測B向斜軸與路線約以45度之交角相交(圖二)，因此原設計考量公路南側邊坡主要為逆向坡，而北側邊坡為斜交坡，岩盤之傾角平緩(約僅5度)，設計時採用格床式卵石護坡，惟於施工過程中路塹兩側邊坡相繼發生坍塌現象。依據施工階段之地質全面檢討結果，B向斜之實際位置應較原推估位置稍為偏北(圖二)，且向斜軸與路線之交角僅約10度，因此本路段兩側之邊坡大多屬於順向坡，且右側邊坡之傾角較陡，實際約為8至12度。研判本路段發生順向坡滑動之原因包括：泥岩因褶皺之影響而降低強度；地下水往向斜軸匯集，使地下水壓升高；緊鄰坡頂之老舊水圳及水管漏水；坡頂路權外之整地破壞地表植被，使雨水大量入滲等。依據施工階段之地質檢討及穩定分析結果，本路段採用擋土排樁、預力岩錨、橫向排水管與噴凝土作為邊坡整治措施，並於路基增設排水盲溝(如圖四所示意)，其中地錨之預力為80噸，排樁之直徑為1.5公尺、長度為13公尺，排水管之長度為20公尺。排樁係採用乾式鑽掘方式，其與岩錨均依據泥岩之實際位態，設置於泥岩出露位置之上方，以截斷滑動弱面，發揮其穩定功能。本路段坍塌整治施工情形及完工後之護坡設施分別如照片三、四所示。
