鄰房基腳入侵之托底工法處理案例探討
**A CASE STUDY ON THE UNDERPINNING OF
INTRUDING FOUNDATIONS OF
AN ADJACENT BUILDING**

原著載於第七屆大地工程學術研究討論會
1997年8月28~30日，第一冊，第577~584頁

鄰房基腳入侵之托底工法處理案例探討

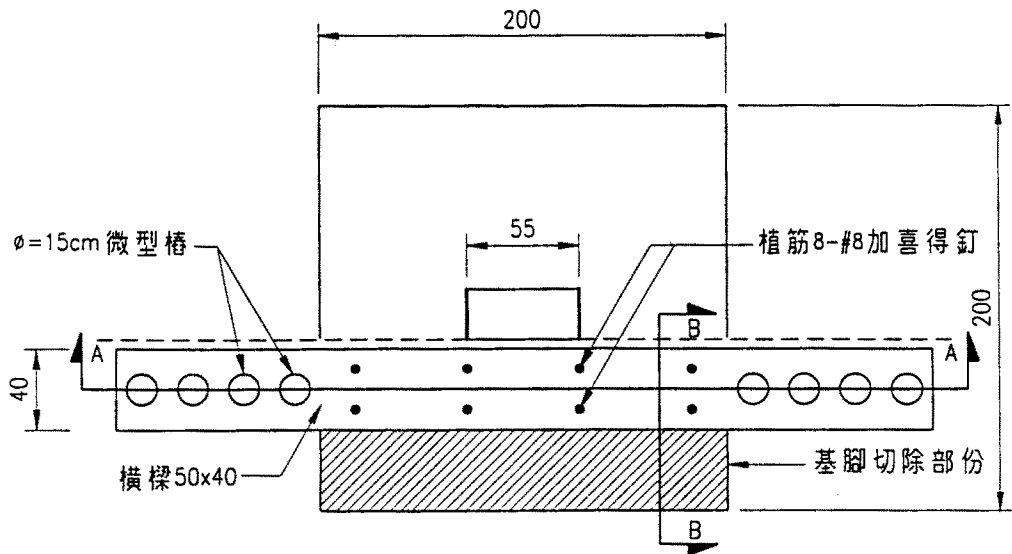
圖 2 托底基礎平面圖

現場調查顯示，本基地除東側臨30公尺寬之道路外，西側、北側及南側均緊鄰數幢三至六層之建物，其中北側之三層樓建物並有獨立基腳延伸至本工程基地之情形，因此於地下室開挖施工前必須將該延伸至本基地範圍內之獨立基腳進行局部切除。為確保該鄰房建物之安全，故須對局部被切除之基腳進行補強措施。有關本工程之補強措施係採用微型樁托底工法，保護鄰房安全。
